Pelatihan Identifikasi Tingkat Kerusakan dan Upaya Perbaikan Infrastruktur Pasca Gempa di Desa Sambik Bangkol Kecamatan Gangga Kabupaten Lombok Utara

Program Studi Magister Teknik Sipil, Universitas Mataram, Indonesia

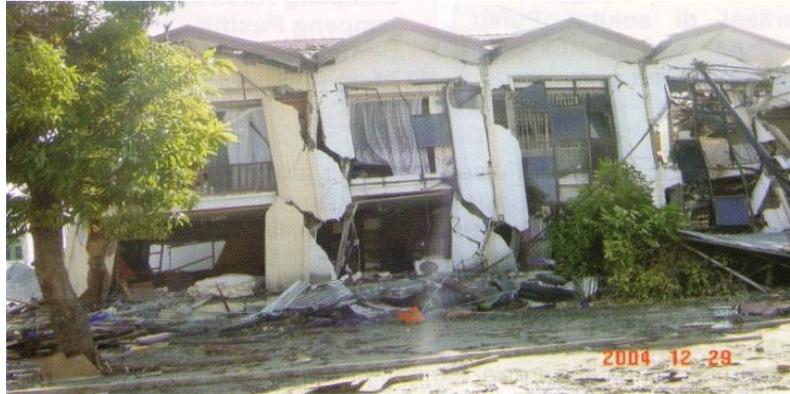
Kerusakan yang ditimbulkan oleh adanya gempa, misalnya pada bangunan, diantaranya terjadi kerusakan pada sambungan dan retakan pada dinding (Gambar 1). Besarnya kerusakan ini tergantung pada percepatan rambatan, lamanya pergerakan, frekuensi pergerakan dan

Gambar 1. Kerusakan pada gedung akibat gempa Aceh tahun 2004

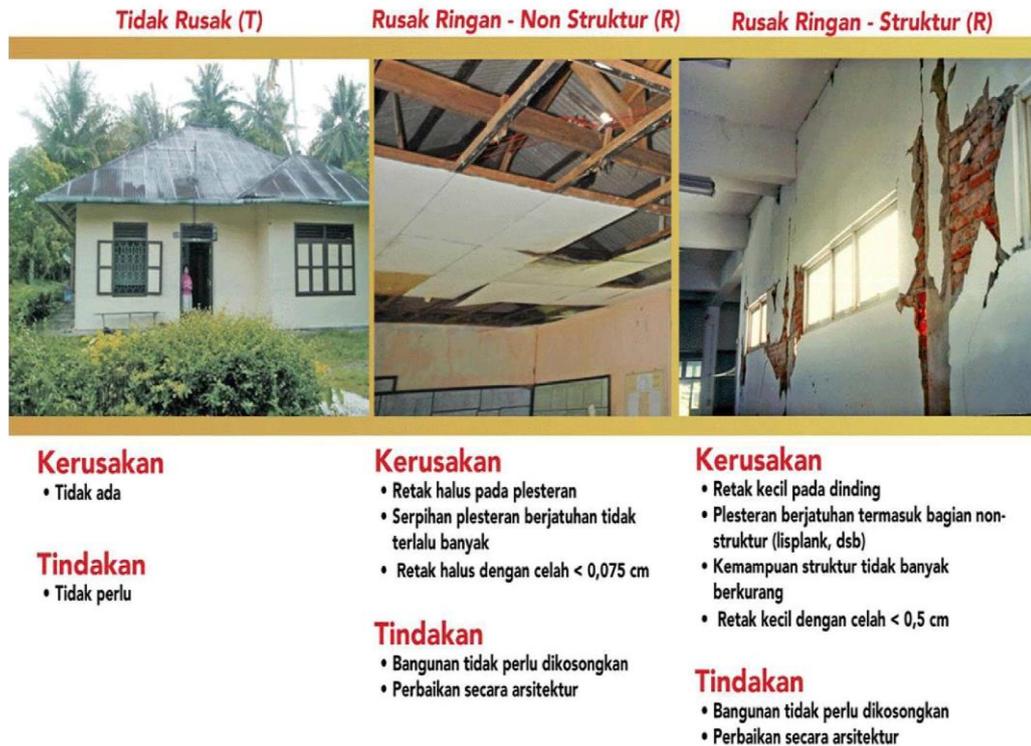
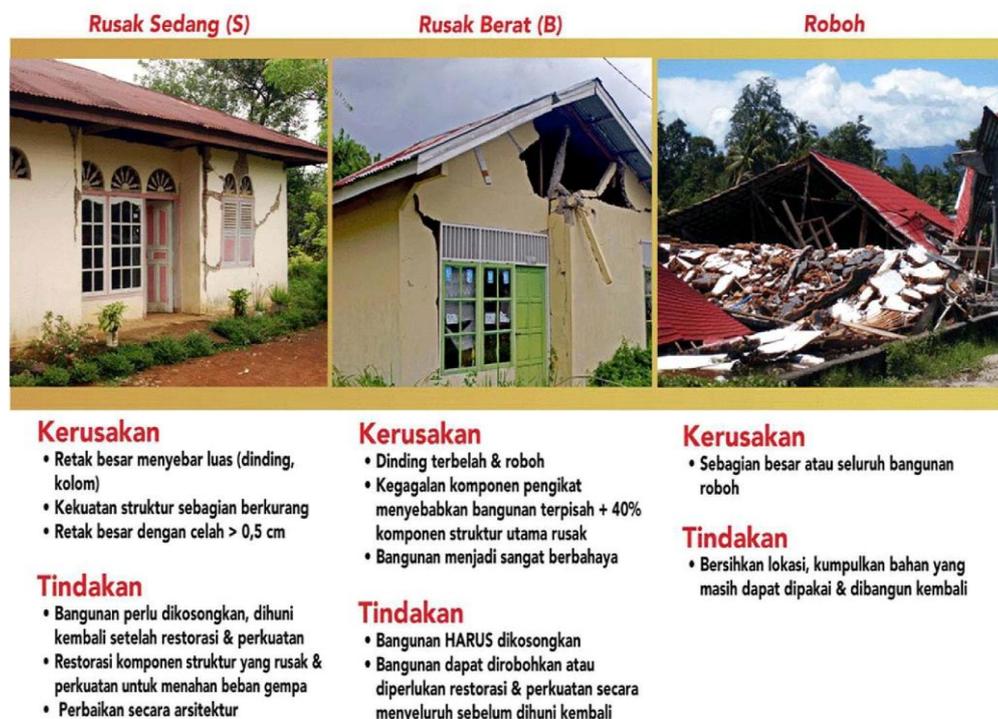
Gambar 10 (a) dan (b)

Melalui program Pengabdian Kepada Masyarakat ini, identifikasi tingkat kerusakan bangunan dan tindakan yang harus dilakukan oleh masyarakat disajikan pada Gambar 3 (a) dan (b) di bawah ini (Boen, 2016).

Identifikasi tingkat kerusakan bangunan dan tindakan yang dilakukan
